## ALKTOP 工法施工実験、講習会 報 告 書

グラウンドアートユニオン事務局  
酒井・三村・平野

ALKTOP 工法、アルファフォースパイル工法（以下  $\alpha$ FP 工法）： $\phi 89.1\text{mm}$ 、 $\phi 114.3\text{mm}$ - $\phi 230\sim 300$  を用いて、パドラ BA100、PD100 および建柱車で施工を行い、各工法の施工性、重機による鉛直性、載荷試験による杭の耐久性を調べるとともに、ALKTOP 工法の施工管理研修を行った。東日本会場においては、非認定拡底翼鋼管杭 $\phi 114.3\text{mm}$ - $\phi 300$ の実験も行った。

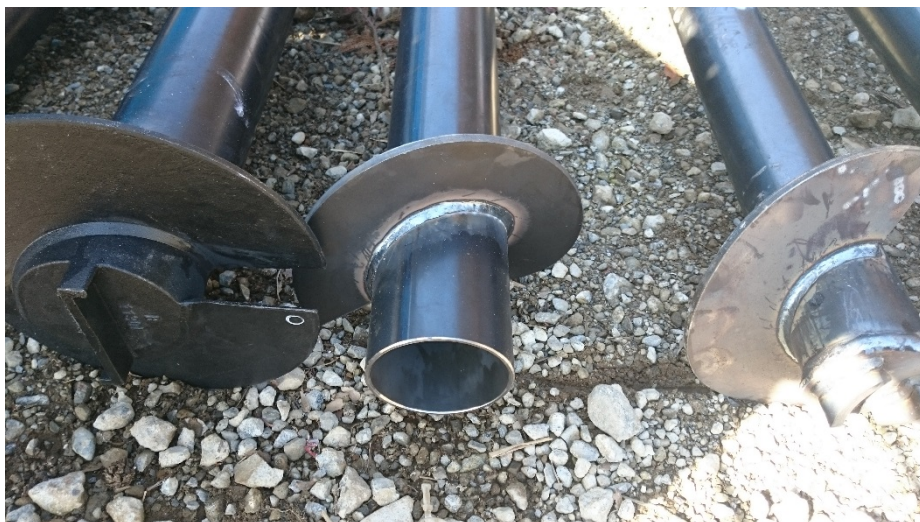
左より ALKTOP 工法、非認定拡底翼鋼管、 $\alpha$ FP 工法  
※非認定拡底翼鋼管は、軸部が非閉塞

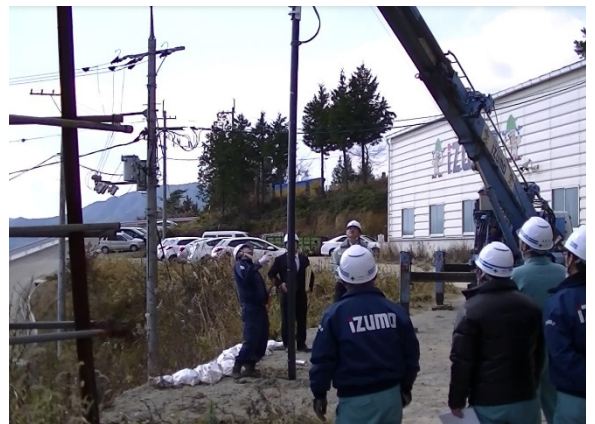
表層部よりガガが存在したため、貫入力はあるものの、片歯形状であることから、鋼管の芯ズレは大きく建柱車で施工は困難であった。

施工後確認状況

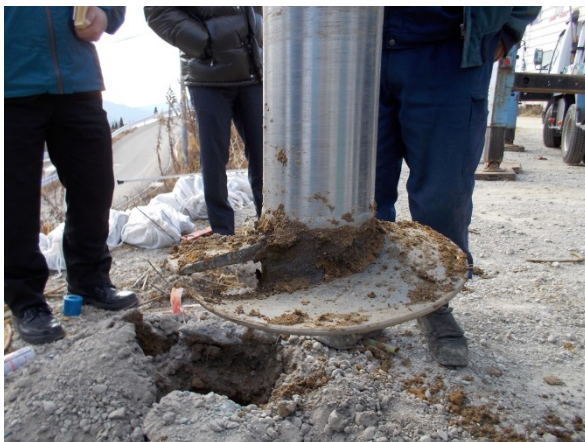
引抜き後の拡底翼は、先端が 50mm 程度曲がった状態であったが、損壊、欠損等は生じていない。

変形した拡底翼

貫入力はあるものの建柱車による施工においては、片歯であることから、杭芯ズレ、鉛直性を確保するのはやや難しい。一方、パドラ BA100 等のブレ止めが付いている施工機械においては、その懸念は少ない。また、拡底翼形状が片歯のため、地中障害物により変形した場合、貫入力低下する可能性があることが判明した。

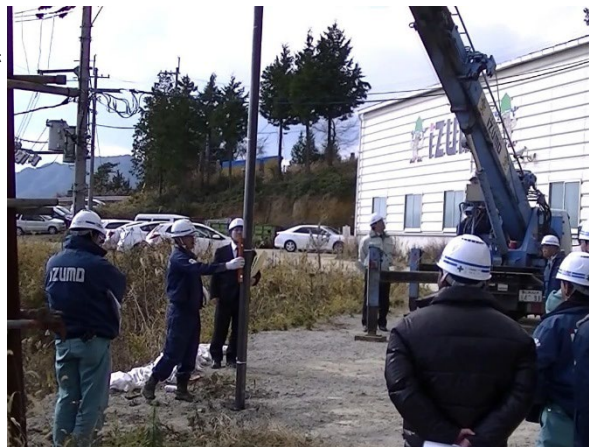
表層部よりガラがあるものの比較的入りやすい地盤であった。両刃形状であることから、建柱車での施工でも杭芯ズレや鋼管の反りは少ない。 $\alpha$  FP 工法同様に $\Phi 89.1$ の軸径は地盤データを選ぶと思われる。

施工後確認状況

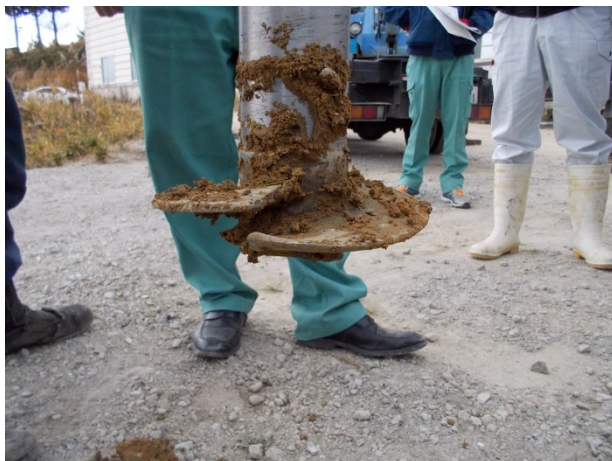
引抜き後の拡底翼は、両端の先端が 30mm 程度曲がった状態であり、損壊、欠損はなく、懸念していた脆性破壊も見られず、鑄鋼が延性の特性を持つことが確認できた。

変形した拡底翼

※脆性破壊は発生していない。

当初懸念されていた、拡底翼の脆性破壊、軸部母材のねじれ強度と溶接強度については問題ないと考察する。

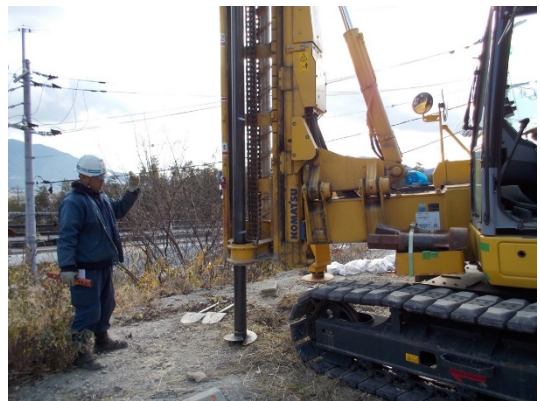
表層部よりガラがあるものの、プレ止め防止金具があるため、杭芯ズレ、貫入力は良好。

4 m付近の地中障害物により貫入不能。  
その後の杭載荷試験においても良好な数値を示している。

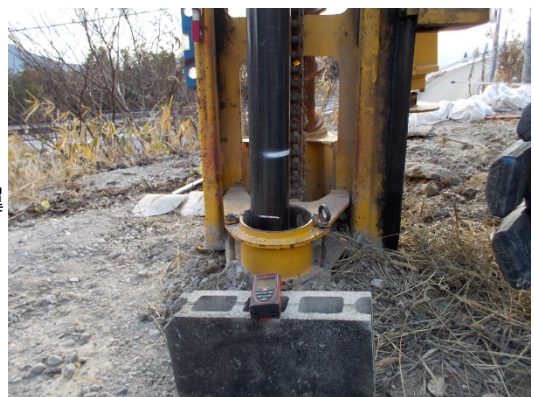
その後の杭載荷試験では、圧入力が0.4kNという異常値を示したため、杭を引抜き確認した結果、拡底翼上部約2mで母材がねじ切れていた。

この事象より、拡底翼と母材との溶接強度は、母材のねじれ許容値以上を有するものと考察する。

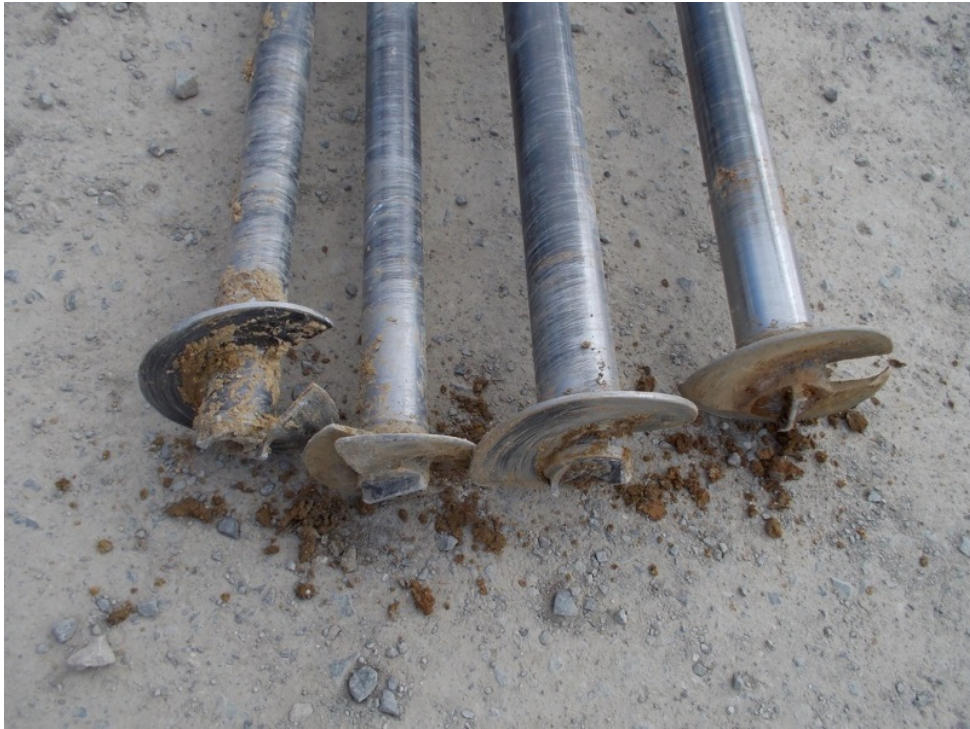
引抜き後の拡底翼

左より  $\alpha$ FP :  $\Phi 89.1$ 、ALKTOP :  $\Phi 89.1$ 、 $\alpha$ FP :  $\Phi 114.3$ 、ALKTOP :  $\Phi 114.3$

今回の実験地の地盤においては地中障害物が多く、各工法において適正な打ち止めを行うことができなかった。しかし一方で、それぞれの拡底翼の強度、損傷度、変形具合、母材との溶接強度、施工限界時の貫入状況を確認できた。

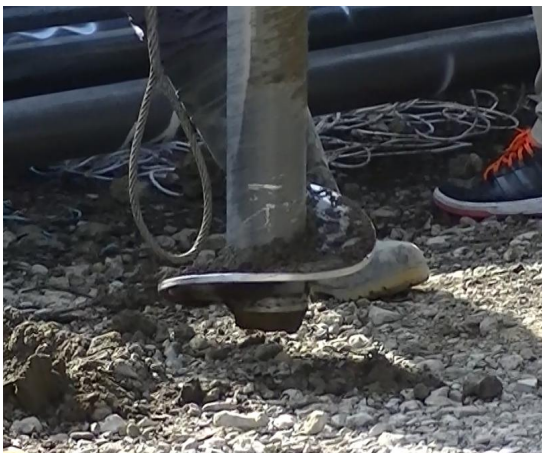
表層部に碎石が堆積しており、杭芯ズレは大きい  
が表層を抜けると、貫入プレはなく安定した。  
砂質土が支持層ということもあり、拡底翼の変形や  
損壊は見られない。  
貫入力が大いため、施工スピードは速い。

引抜き後の拡底翼（変形・損傷なし）

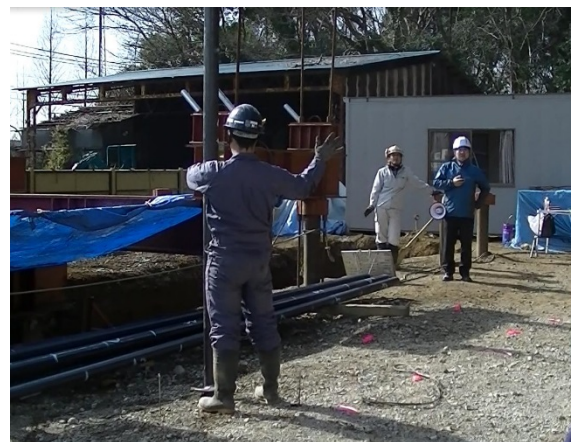
- ・杭芯ズレ量 60mm
- ・最大トルク値 5.5kN・m

施工状況

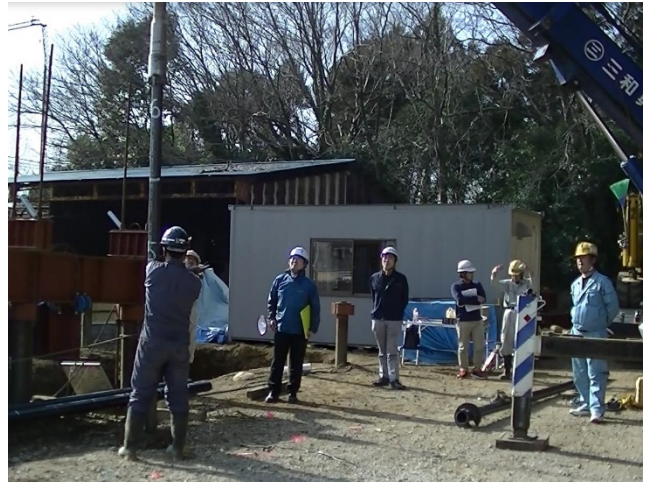
①同様、表層部に碎石が堆積しているが  
両刃の性質から、ブレは小さい。  
拡底翼の変形、損壊は見られない。  
施工スピードは普通。  
※圧入力により上げることができる。

- ・杭芯ズレ量 30mm
- ・最大トルク値 2.4kN・m

施工状況

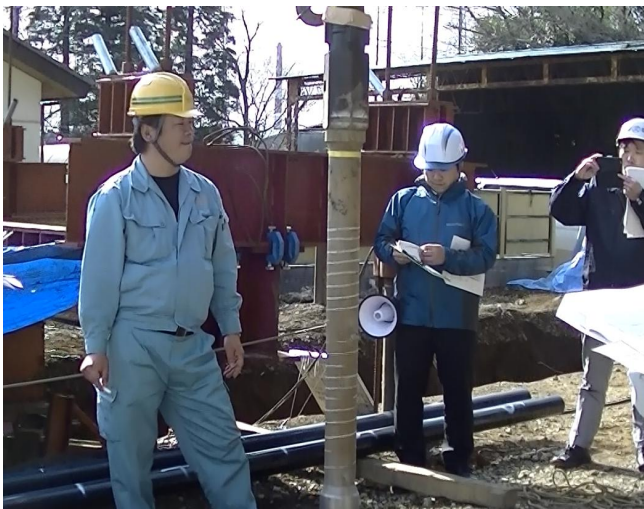
打ち止め管理研修

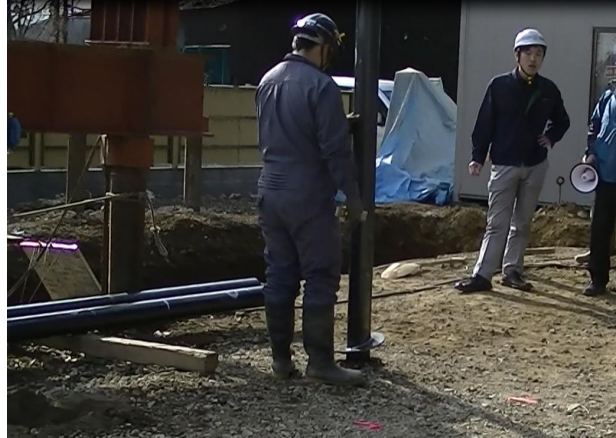
軸部が非閉塞構造であることから、貫入状況は良好であった。また、杭芯ズレもほとんど生じなかった。最大トルクは最も低く、軸部が非閉塞のためと考察する。

- ・杭芯ズレ量 0mm
- ・最大トルク 4.1kN・m
- ・杭載荷試験 11.0kN

施工状況

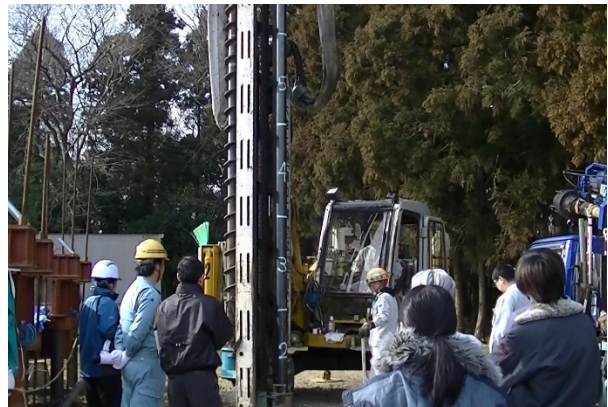
ブレ止めおよび専用機であることから、貫入は良好であった。最大トルクはΦ114.3の中で最も高く、貫入力が大きいことに比例していると考えする。

- ・杭芯ズレ量 20mm（ブレ止め内）
- ・最大トルク 6.0～7.0kN・m
- ・杭載荷試験 9.0kN

施工状況

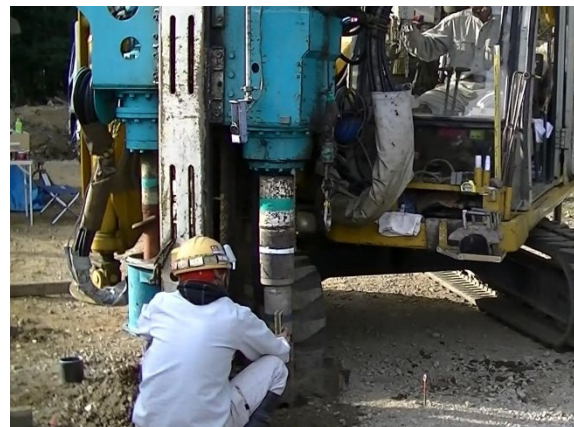
④同様、貫入は良好で非常に安定している。最大トルクはΦ114.3の中で中度の値となった。施工スピードは普通。

- ・杭芯ズレ量 20mm（ブレ止め内）
- ・最大トルク 4.5kN・m
- ・杭載荷試験 11.0kN

施工状況

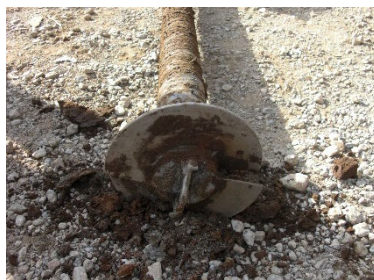
ALKTOP 工法

貫入力はやや $\alpha$  FP に劣り、施工スピードも普通だが、杭芯ズレが小さく、非常に安定した施工ができる。必要トルク値が他工法と比べて最も小さい。

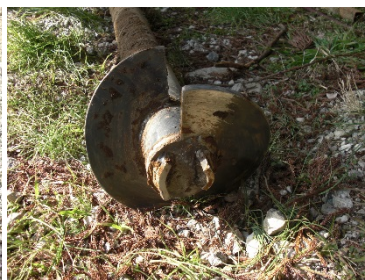
$\alpha$  FP 工法

当該地盤の場合、表層部の碎石（礫）による打ち初めの芯ズレに関しては、施工機械により大きく左右された。一方、貫入力が高く、地中障害物に対しても一定度の貫入力を持つものと思われる。施工スピードが速いが必要トルク値が高く、軸部母材のねじ切れには配慮する必要がある。

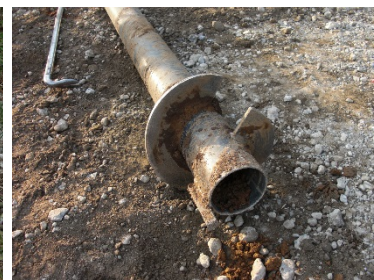
非認定拡底翼鋼管

貫入力、施工スピード、杭芯ズレともに最も性能が高い。しかし、支持力に認証を取れていないことから適用に関しては建築設計者の判断のもと行うことが求められる。また、トルクも大きくかかることから、拡底翼損壊に対しての一定の基準が必要と思われる。
